陵川金隅水泥有限公司立磨减速机 故障诊断振动测试诊断报告

北京万博振通检测技术有限公司

2016-10-21

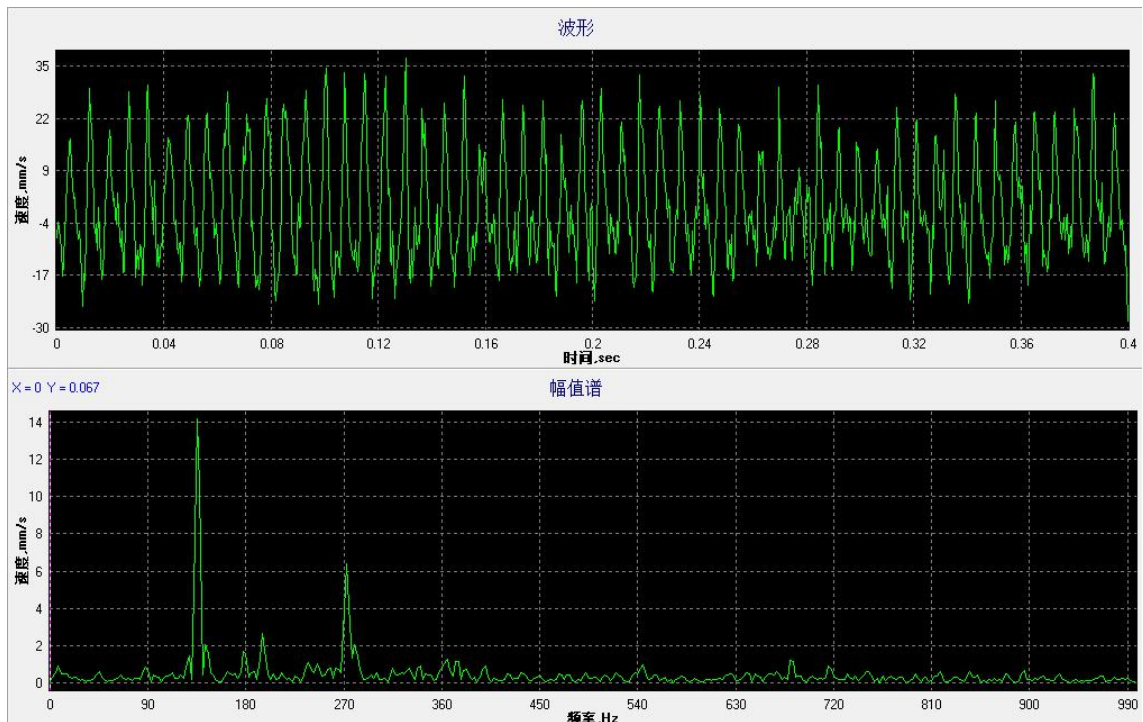
对一测点进行波形分析如下图：

波形特征：1、有包络现象。2、信号被调制。

频谱特征：1、特征值频谱有对称边带。2、有高次谐频程。3、边带成份已经模糊。

- 1、立磨的输入轴的轴承有问题！
- 2、由于特征频谱的边带已经模糊，故轴承劣化已经到晚期。

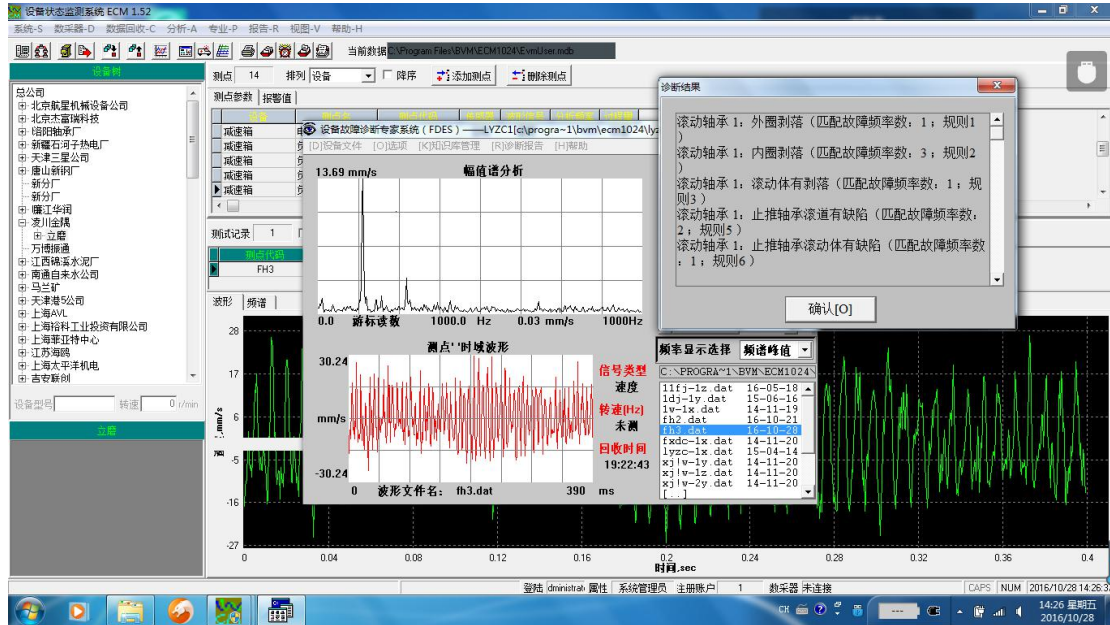
第 1 峰值为：13.686 mm/s (137.500 Hz) (轴承 1 内圈通过频率为 142.685 Hz ;)

- 滚动轴承 1: 外圈剥落 (匹配故障频率数: 1 ; 规则 1)
滚动轴承 1: 内圈剥落 (匹配故障频率数: 3 ; 规则 2)
滚动轴承 1: 滚动体有剥落 (匹配故障频率数: 1 ; 规则 3)
滚动轴承 1: 止推轴承滚道有缺陷 (匹配故障频率数: 2 ; 规则 5)
滚动轴承 1: 止推轴承滚动体有缺陷 (匹配故障频率数: 1 ; 规则 6)

故障点: 减速机输入端轴承。 **故障原因:** 轴承缺陷。

建议: 解体检查。检查轴承状态是否有严重缺陷。检查间隙是否合理。

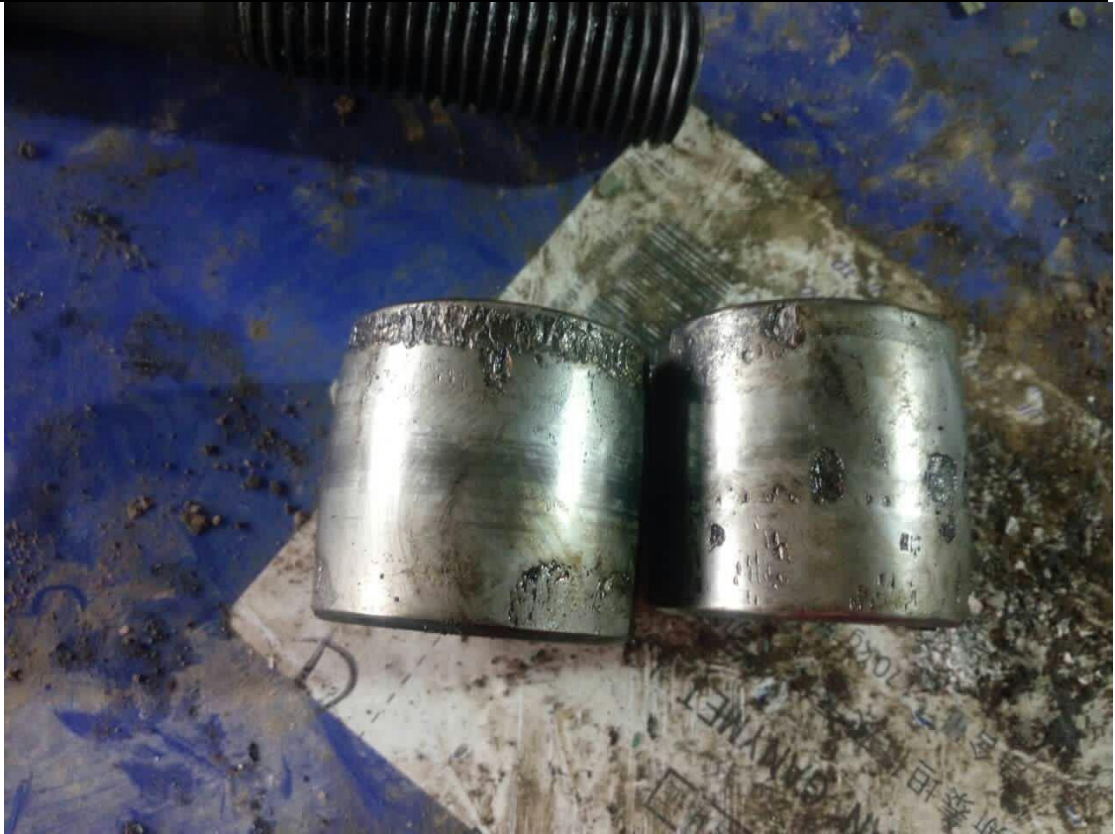
设备解体后的轴承状态: SKF29348 轴承破损严重。拍照如下。

滚子的状态。

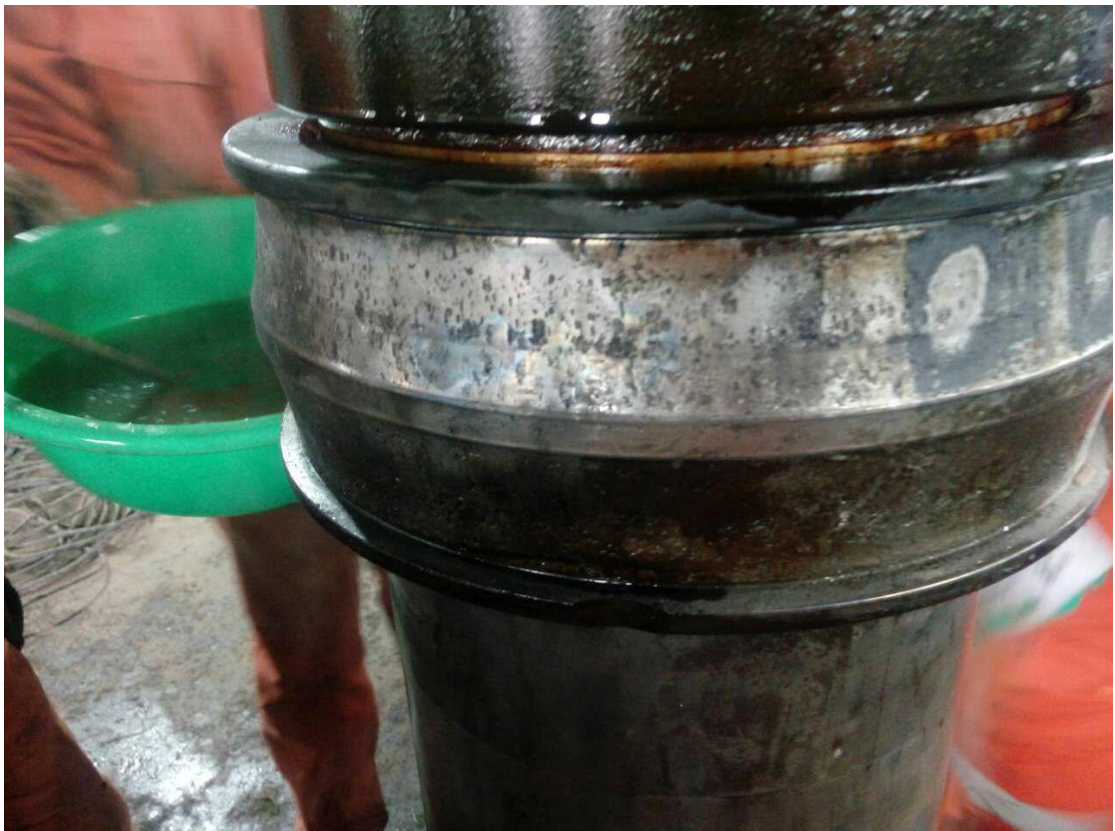
外滚道的破损状态。

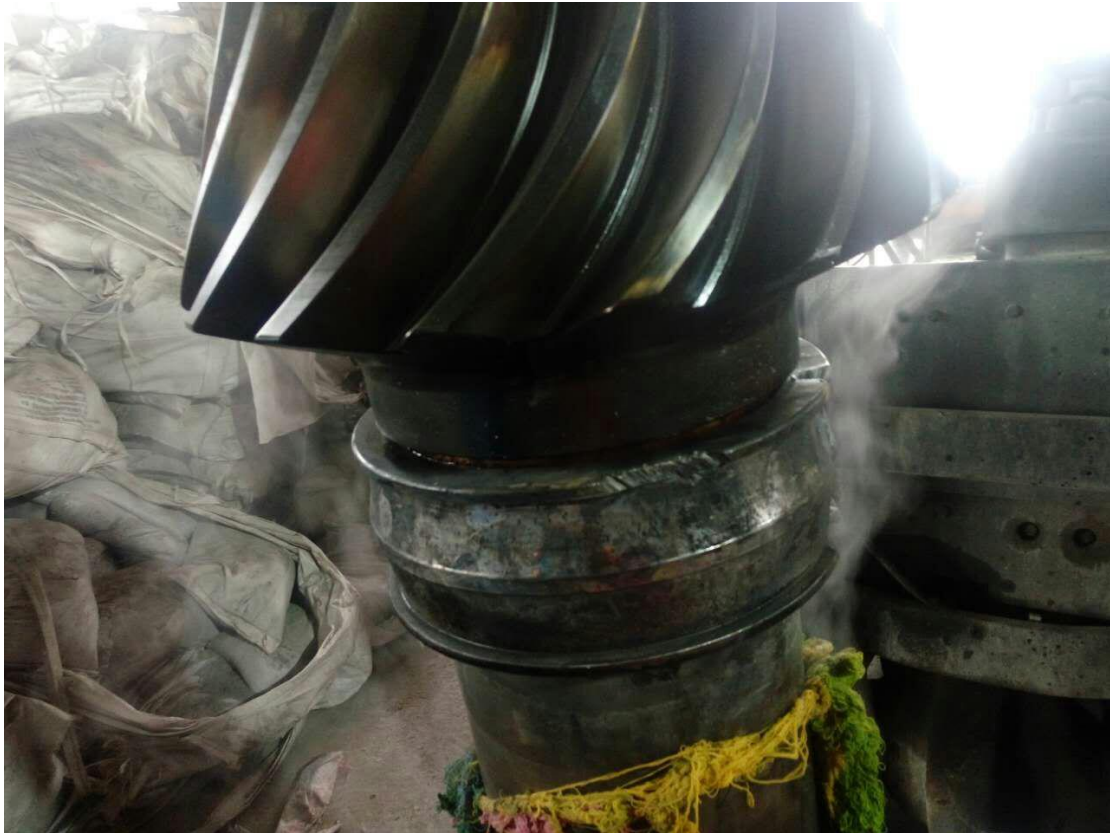
外滚道的破损状态。
